**VERIFICA DISTACCO INTONACO SOLAI
RELAZIONE TECNICA**

SCUOLA MATERNA DI VIA CEFALONIA A SAN DONATO MILANESE

VERIFICA DISTACCO INTONACO SOLAI

RELAZIONE TECNICA

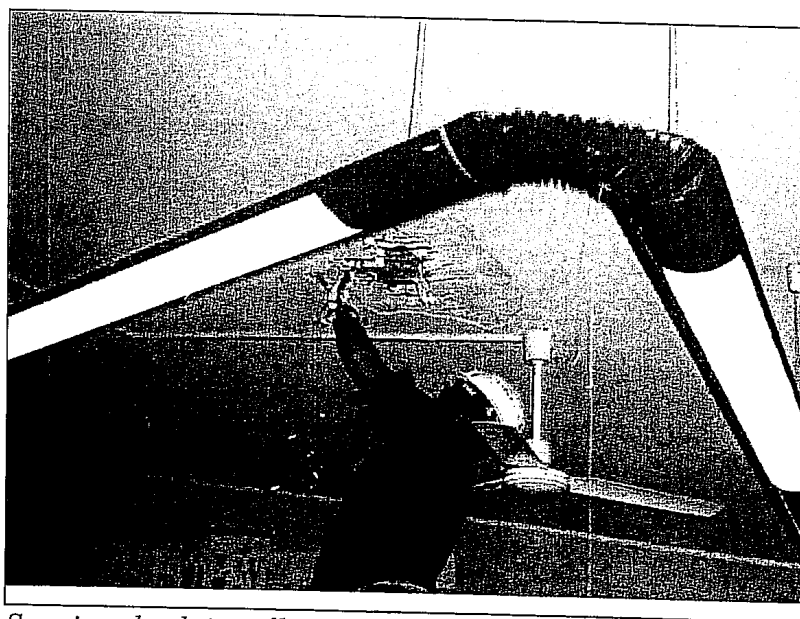
è stata rilevata la presenza di uno strato di intonaco, resistente alla demolizione e compatto, applicato su rete porta-intonaco di tipo Pernervo-Metal, legata a tondini di acciaio saldati ai ferri dei travetti del solaio. Anche nelle posizioni 2 e 3 della tavola 4EMME il solaio ha per analogia la stessa conformazione.

Risulta quindi corretto che il soffitto suoni “vuoto” alla battitura e disomogeneo alla termografia in quanto è connesso solo puntualmente alla struttura portante.

La struttura rinvenuta a seguito del saggio è un intervento di ripristino e lascia supporre che in passato si fossero già presentati problemi di sfondellamento e che fosse stato necessario provvedere con i suddetti interventi.

La struttura “porta intonaco” comunque appare ben collegata al solaio soprastante e quindi non si ravvisano problemi di stabilità del soffitto.

Saggio sul solaio nell'aula “Coccinelle” (pagoda rossa)

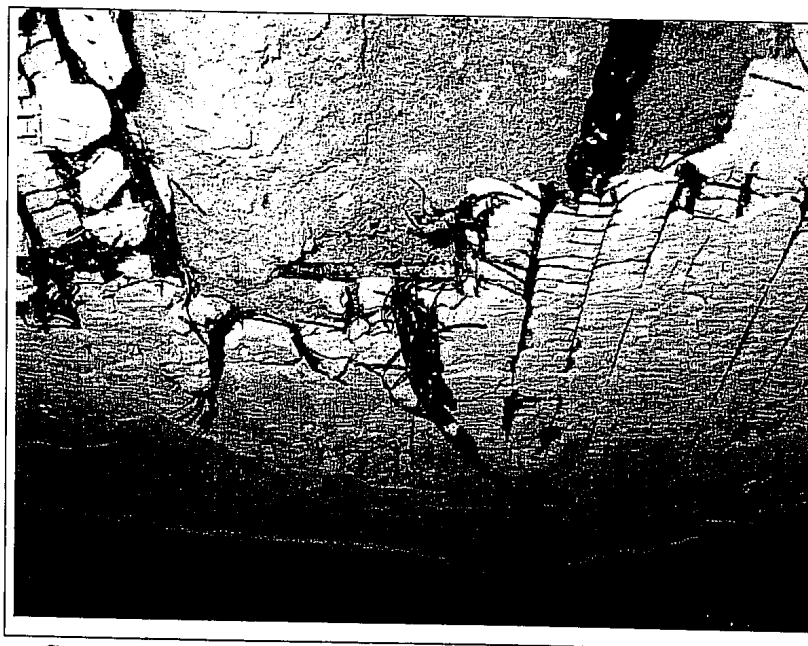
Saggio aula "Coccinelle" – dettaglio Pernevo-Metal

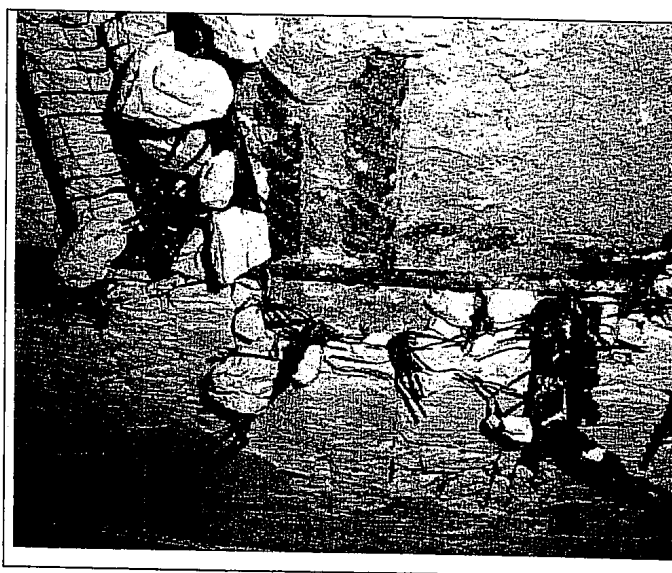
Saggio aula "Coccinelle" – dettaglio sostegno rete

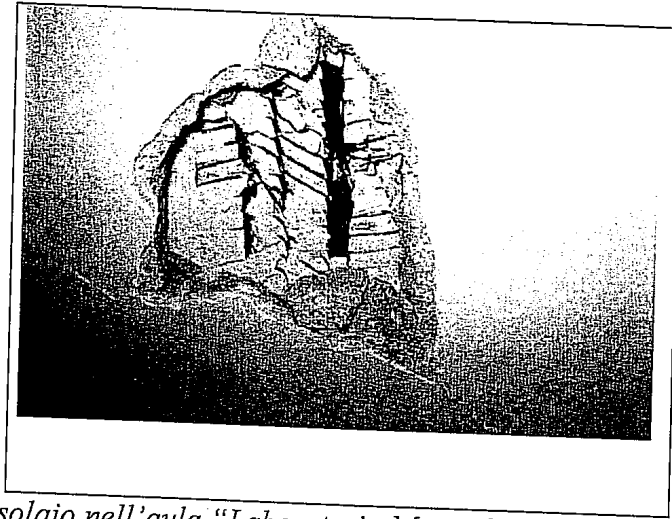
- saggio sul soffitto nella posizione della Fig. 4 (tavola 4 EMME) - Laboratorio musicale Pagoda Rossa:
è stata rilevata una situazione analoga a quella descritta al punto precedente.

Saggio sul solaio nell'aula "Laboratorio Musicale" (pagoda rossa)
